**SİLİNDİRLE SIKIŞTIRILMIŞ
BETON (SSB) YOLLAR BAKIM
VE ONARIM REHBERİ**

TÜRKCİMENTO
2024

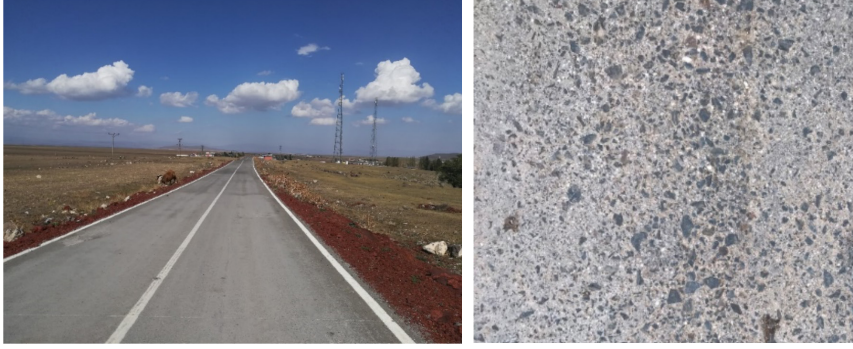
Şekil 2.1. Agreganın cilalanması

Sürekli trafik yükü altında agreganın pürüzlülüğünü kaybetmesi sonucunda oluşan aşınmadır. Yol eğiminin yüksek olduğu SSB yol kesimlerinde bu aşınma daha sık gözlemlenmektedir.

Agrega cilalanmasının oluşum nedeni, tekrarlı trafik yükü olmakla birlikte cilalanmanın oluşum süresi agreganın aşınma direnci ile doğrudan ilişkilidir. Aşınma direnci yüksek agregalar mikro dokusu sayesinde cilalanmaya karşı daha yüksek direnç göstermektedir.

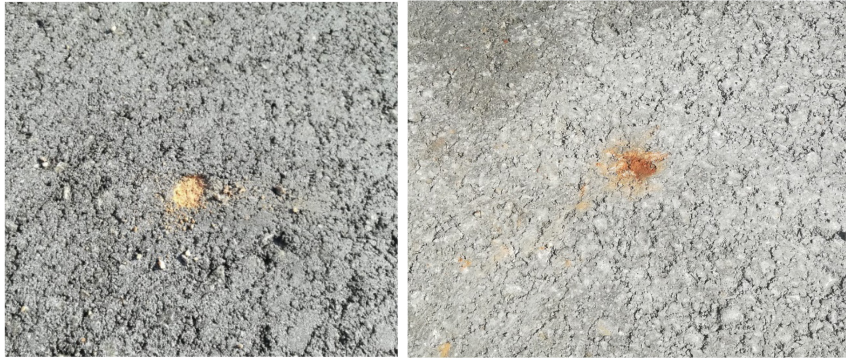
Şekil 2.2. Kil topağı oyukları

Yüzeyden ayrılan zayıf kaplama parçalarının oluşturduğu oyuk şeklindeki deformasyonlardır. Oyukların çapı genellikle 25 ila 100 mm arasında olup derinliği ise 13 ila 50 mm arasında değişiklik göstermektedir.

Bu deformasyon genellikle atmosferik şartlara sürekli maruz kalan yol betonunda, beton bileşeni olarak kullanılan agreganın içerisinde su ile şişen kil mineralleri bulunması nedeniyle yaşanmaktadır.

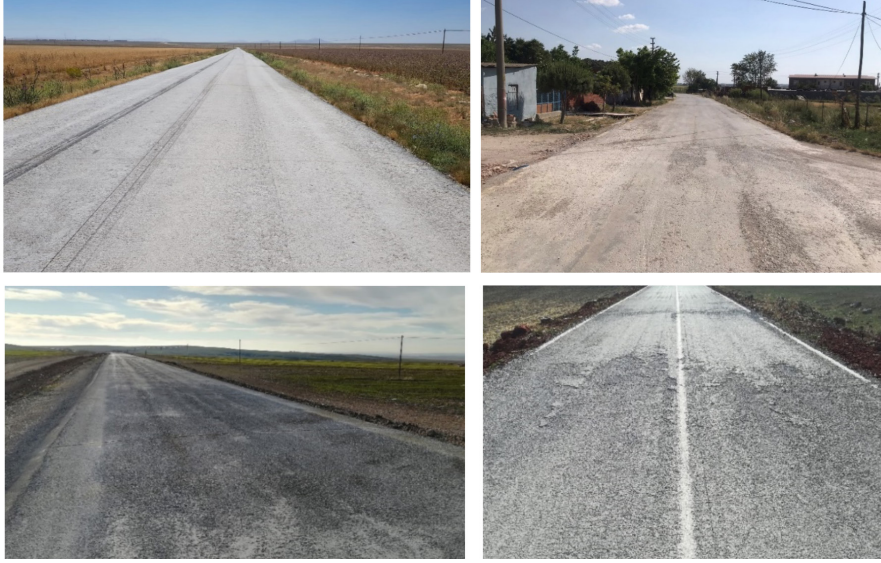
Şekil 2.3. Soyulma ve agregas sökülmesi

SSB'nin bağlayıcılık özelliğini kaybetmesi nedeniyle plak yüzeyinden yaklaşık 3-13 mm arasında oluşan aşınmadır.

Genellikle işlenebilirlik özelliğini kaybetmiş betonun imalatta kullanılması veya SSB plağın uygun kür koşullarında muhafaza edilmemesi nedeniyle oluşur. Ayrıca, fazla silindiraj işlemi ve taze SSB yüzeyinin yağmura maruz kalması da soyulma ve agregas sökülmesine neden olmaktadır.

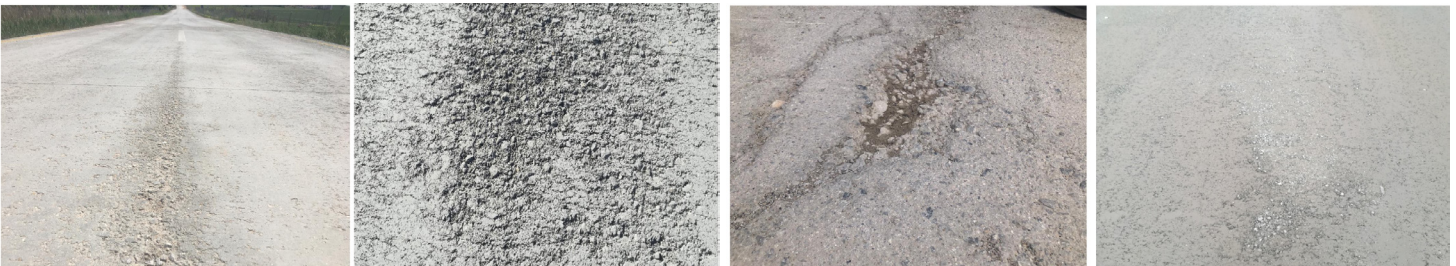
Şekil 2.4. Segregasyon

Segregasyon, SSB karışımının bazı bölgelerinde daha iri agregaların bazı bölgelerindeyse ince agregalar ve çimento hamurunun yoğunlaşmasıyla karışımın homojenliğinin bozulmasını ve ayrışmaların gözlemlenmesini ifade eder.

SSB tasarımı ve agregas gradasyonunun uygun olmadığı durumlarda (yetersiz ince malzeme içeriği, yetersiz çimento içeriği, uygun olmayan gradasyon vb.) oluşmakla birlikte SSB'nin santralden kamyonlara yüklenmesi, sericilere boşaltılması, serilmesi ve sıkıştırılması gibi imalat aşamalarında da segregasyon meydana gelmektedir. Segregasyon SSB yol üstyapılarında bölgesel olarak veya şerit halinde oluşabilmektedir.

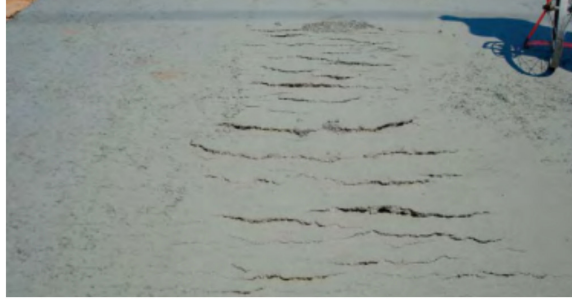
Şekil 2.5. Sıkıştırma Kaynaklı Yırtılma (Harrington ve diğerleri, 2010)

İmalat doğrultusuna dik plak yüzeyinde paralel yırtılma şeklinde deformasyonların oluşmasıdır.

Bu deformasyon serme hızının yavaş olması, sıkıştırma işleminin tutarlı hızda yapılmaması, demir bandajlı silindir tamburunun uygun olmaması gibi imalat ve ekipman kaynaklı nedenlerle sıkıştırma işleminden sonra oluşmaktadır. Ayrıca, SSB karışımının kuru olması, ince malzemenin uygun olmaması gibi karışımla ilgili nedenlerden dolayı da oluşabilmektedir.

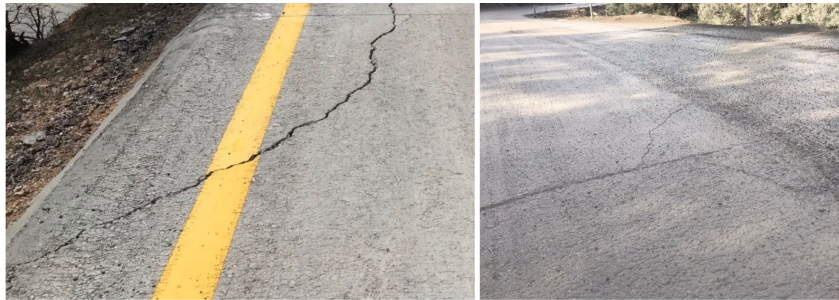
Şekil 2.6. Köşe çatlağı

Köşe çatlakları, plak doğrultusunu yaklaşık 45 derecelik açıyla keserek, plak köşesinden oluşan çatlaklardır.

Köşe çatlağı gelişimi, genellikle zayıf temel desteği ve/veya zayıf kenar desteğine sahip plak köşelerindeki tekrarlı tekerlek yükü etkisi nedeniyle oluşmaktadır.

- Zayıf enine derz yük aktarımı (çalışmayan etkisiz veya eksik enine derzler).
- Zayıf kenar desteği veya kenar desteğinin olmaması.
- Pompaj etkisi, erozyon veya diğer mekanizmalar nedeniyle temel desteğinin kaybı.
- İlk yapım sırasında temel veya üstyapı tabanında üniform olmayan temel desteği.
- Üstyapı taban zeminlerinin hacim değişimi (büzülme, şişme ve don kabarması).
- Plağın üstü ve plağın tabanı arasında oluşan büzülme farklılığı, plağın üstü ve tabanı arasında kalıcı şekil değiştirmelere yol açarak plağın kıvrılmasına ya da burulmasına neden olur. Bu hareketler sonucunda plak köşelerinde oluşan gerilmeler karşılanmadığından köşe çatlağı oluşumu görülmektedir.

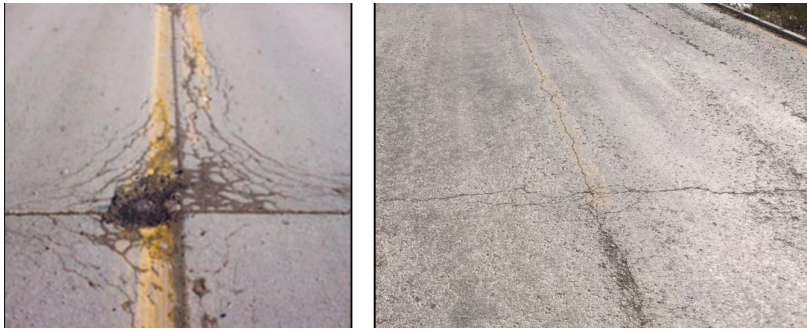
Şekil 2.7. Dayanıklılık Çatlağı (ACPA, 2014)

Dayanıklılık (D) çatlağı, iri agreganın donma-çözülme etkisi altında yapmış olduğu genleşme hareketiyle oluşan çatlak tipidir. Bu deformasyon genellikle bir derz veya çatlağın yakınında derz ve çatlaklara paralel uzanan bir çatlak olarak ortaya çıkar.

D çatlama, yeterli miktarda ve boyutta D çatlama duyarlı agregalar içermesi, betonun yeterli kür koşullarının sağlanmaması ve ayrıca betonun tekrarlanan donma ve çözülme döngülerine maruz kaldığı durumlarda meydana gelmektedir.

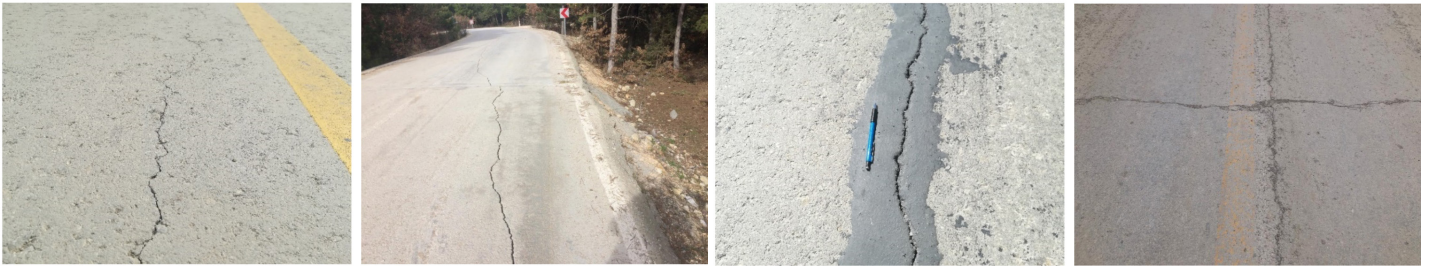
Şekil 2.8. Doğrusal çatlak oluşumu

Doğrusal çatlaklar, SSB plağı iki veya üç parçaya bölen ve genellikle yoğun trafik yükleri, termal burulma ve kıvrılma gibi etkenlerin birinden veya kombinasyonundan kaynaklanan deformasyon tipidir. Dört veya daha fazla parçaya bölünmüş plaklar bölünmüş plak olarak sayılmaktadır. Öte yandan sadece birkaç metre uzunluğundaki ve tüm plak derinliğince uzanmayan ince çizgisel çatlaklar, rötne çatlakları olarak sayılır.

Beton plaklar doğası gereği zamanla büzülme eğilimindedir ancak hareketlerinin kısıtlanmasından dolayı büzülemediklerinde çatlaklar oluşur. Doğrusal çatlakların kontrol altına alınması ve plak hareketinin sağlanması için kontrollü derzler oluşturulur. Doğrusal çatlak oluşumu kontrollü oluşturulan derzlerle ve bu derzlerin özellikleri ile de doğrudan ilişkilidir.

Kontrollü derzlerin, kesimine geç kalınması, yanlış doğrultuda ve boyutta oluşturulması doğrusal çatlak oluşumu nedenleri arasındadır. Ayrıca doğrusal çatlaklar, yetersiz plak kalınlığı, üniform olmayan kenar ve temel desteği ile trafik yüküne bağlı nedenlerden de oluşabilir.

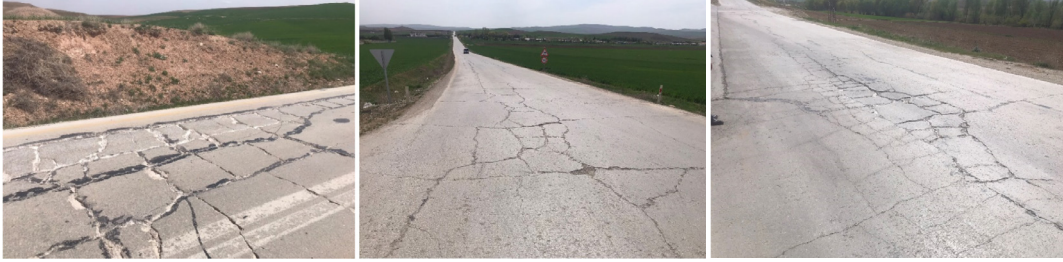
Şekil 2.9. Plak bölünmesi

Beton plağın çatlaklarla dört veya daha fazla parçaya bölüdüğü deformasyon tipidir.

Plak bölünmesi, yetersiz zemin taşıma gücü, plağın aşırı yüklenmesi veya yetersiz plak kalınlığı nedeniyle oluşmaktadır. Yüksek şiddetli plak bölünmesi, "Blok Çatlak" olarak da tanımlanmaktadır.

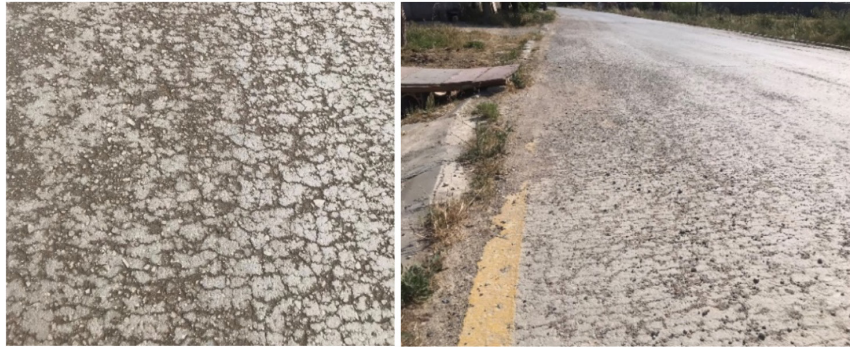
Şekil 2.10. Harita şeklinde çatlama

Beton plağın üst yüzeyinde yer alan sığ, ince yani kılcal çatlaklardan oluşan bir ağı ifade etmektedir. Bu tür çatlaklar 120 derecelik açılarla kesişme eğilimindedir. Plak yüzeyinden yaklaşık 6 ila 13 mm derinliğe kadar oluşmaktadır. Harita şeklinde çatlama bölgesel olabilir veya beton plağın tüm yüzeyinde meydana gelebilir. Plakta enine büyük çatlaklar varsa, harita şeklinde çatlama genellikle kaplamanın boyuna yönünde oluşur ve enine veya gelişigüzel çatlaklarla bağlantılıdır.

Harita şeklinde çatlama genellikle SSB'nin uygun kıvamda olmamasından, fazla silindiraj yapılmasından, geç veya yetersiz kürleme işlemlerinden kaynaklanır.

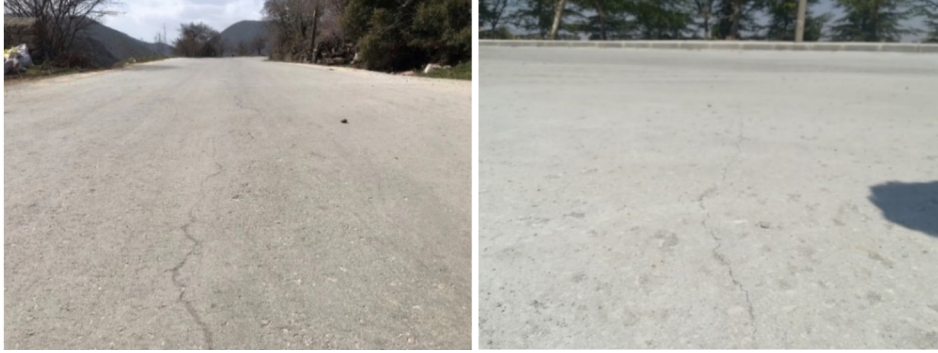
Şekil 2.11. Büzülme çatlağı

Büzülme çatlakları, rötre çatlakları olarak da bilinen uzunluğu genellikle 2 m'den daha kısa olan ve plak derinliğince uzanmayan, kılcak çatlaklardır. Genellikle betonun priz alması veya kürlenmesi sırasında oluşurlar.

Plak yüzeyinden hızlı su kaybı betonda büzülme çatlağının gelişmesine yol açabilir. Düşük su içeriği, imalat sırasında ve hemen sonrasında rüzgarlı hava koşulları ve doğrudan güneş ışığına maruz kalma gibi olumsuz hava koşulları altında uygun tedbirlerin alınmaması plak içerisinde hidratasyon için gerekli olan suyun yüzeyden hızlıca kaybına neden olmaktadır. Büzülme çatlaklarının oluşumunda sık rastlanan sebeplerden biri de etkin kür işleminin yapılamamasıdır. Bunun yanı sıra su çimento oranı yüksek tasarımlar veya fazla miktarda çimento içeren karışımlar, büzülme çatlaklarının gelişmesine daha açıktır.

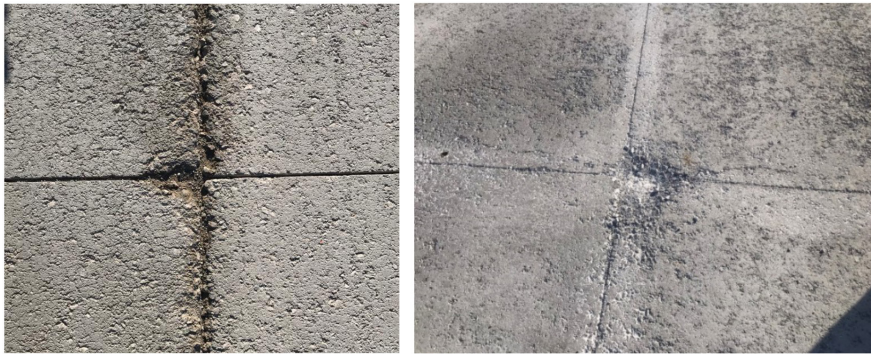
Şekil 2.12. Derz köşe parçalanması

Derz köşe parçalanması, SSB plakta derzlerin kesiştiği noktadan yaklaşık 0,3-0,5 m uzaklıkta oluşan parçalanmadır.

Kontrollü derzlerin erken kesilmesi, plağın erken dönemde donma çözülme döngüsüne maruz kalması ve durabilite çatlamlarından dolayı derz köşe parçalanmaları oluşabilir. Ayrıca, yanlış derz yerleşimi ve yoğun trafik yükü derz köşe parçalanmalarının sebepleri arasındadır.

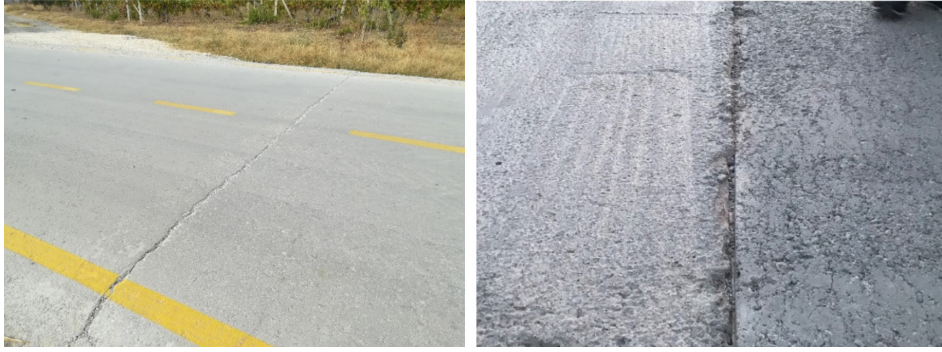
Şekil 2.13. Derz boyunca parçalanma

Kontrollü derzlerde veya derze yakın noktada plağın parçalanmasıdır. Derz boyunca parçalanma derzin tamamında oluşmayıp derzin belli bir kesiminde meydana gelebilir.

Genel oluşum nedenleri, yoğun trafik yükü ve iklimsel faktörler nedeniyle derzde aşırı gerilmeler oluşmasıdır. Ayrıca, derzde su birikmesi ve donma-çözünme etkisi de deformasyonun oluşumunda oldukça etkilidir.

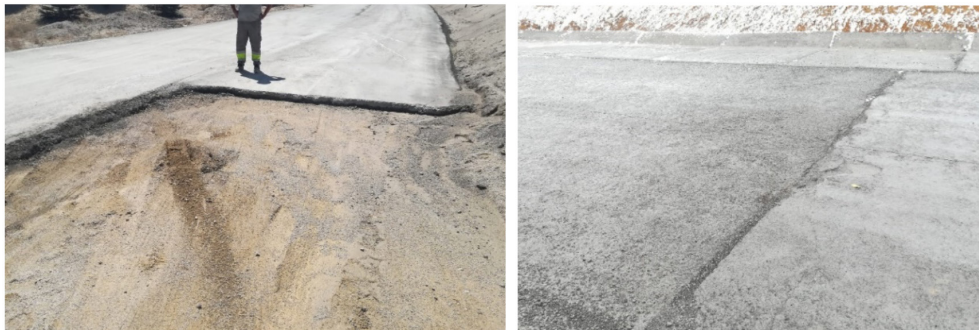
Şekil 2.14. İnşaat derzi parçalanması

İnşaat derzleri, SSB'nin farklı zamanlarda farklı parçalar haline imalatının yapılması durumunda, bu farklı kesimler arasında oluşan planlı derzlerdir. İnşaat derzi köşe ve kenarlarında agrega kopmaları ve parça sökülmesi şeklinde oluşan deformasyonlar inşaat derzi parçalanması şeklinde tanımlanabilir.

İnşaat derzleri imalat aşamasında en çok hata yapılan bölgelerdir. Bu bölgelerde imalata devam edilmeden önce SSB plak kalınlığı boyunca dik olarak kesilmelidir. Kesilen derz yüzeyinin temizlenmesi ve nemlendirilmesi işlemlerinden sonra serime devam edilmesi gerektiğine dikkat edilmelidir. Genellikle uygun olmayan inşaat derzi imatları nedeniyle bu kesimlerde deformasyon oluşumuna sık rastlanmaktadır. Bozulan inşaat derzlerinden su girişi olması ve donma çözülme etkisine maruz kalması durumunda inşaat derzlerinde kırılma ve parçalanmalar oluşmaktadır.

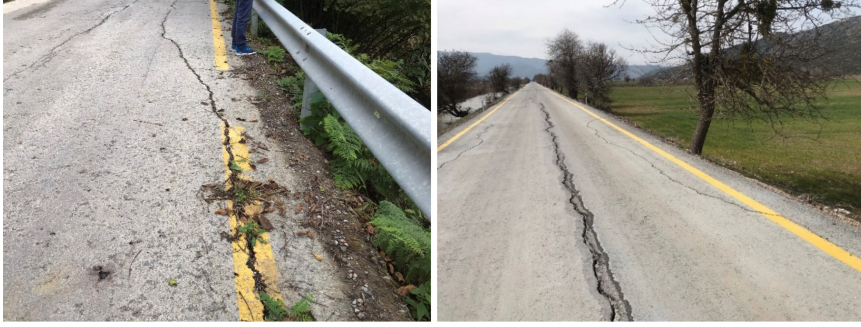
Şekil 2.15. Şerit ve kenar kayması

Kaplama kenarında ayrılma veya kayma nedeniyle oluşan, plak kenarına yakın çatlaklardır.

Bu deformasyon şev stabilite problemi, yol yapımı öncesinde banket seviyesinin doğru ayarlanmaması ve inşaat sırasındaki yetersiz sıkıştırma, banket erozyonu veya banket oturması gibi nedenlerden oluşmaktadır.

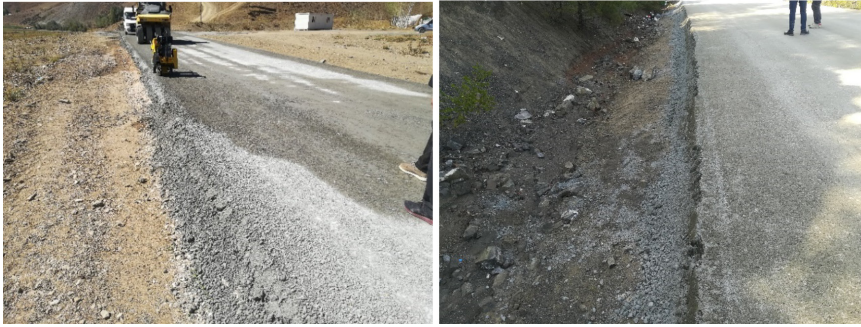
Şekil 2.16. Plak kenar sökülmesi

Plak kenar sökülmesi, kenar desteği olmayan SSB yol uygulamalarında, SSB plak yan kısımlarında yer alan malzemenin yeteri kadar sıkıştırılmaması sonucunda serbest (sıkışmamış) durumdaki yan yüzeylerin trafik ve çevre koşulları altında parçalanması ve dökülmesi şeklinde oluşan deformasyondur.

Plak kenar sökülmesinin olası nedenleri; kenar desteğinin olmaması, plak kenar kısımlarında yetersiz sıkışma ile kür işlemi ve trafik ve çevresel faktörlerdir.

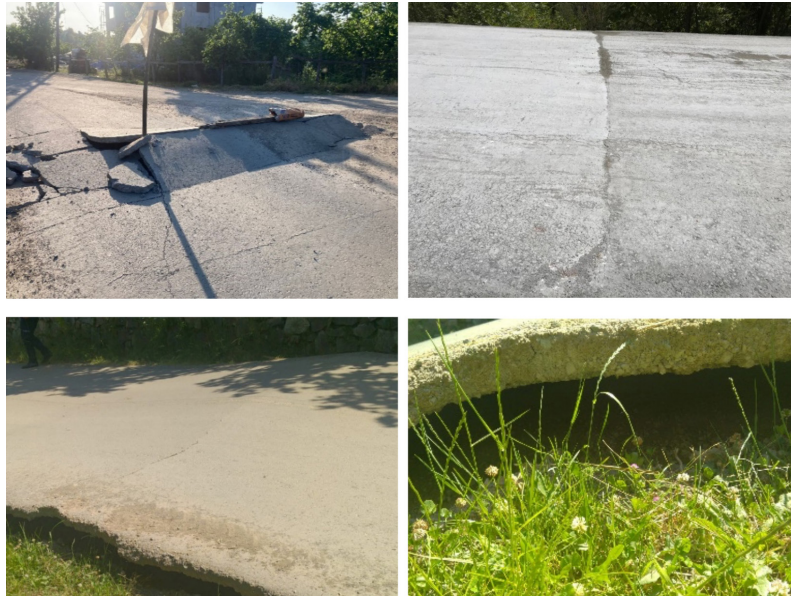
Şekil 2.18. Basınç patlaması

Patlamalar tipik olarak kaplamalarda enine çatlaklar veya kontrollü derzlerin bulunduğu kesimlerde oluşur. Plağın ısı genleşmesi, bu mekanizmayı harekete geçirmek için kritik öneme sahiptir. Isıl genleşme sadece kaplamanın sıcaklığına değil aynı zamanda kaplama içindeki neme de bağlıdır. Sıcaklık ve/veya nemdeki artış veya düşüşler beton plakta aksel gerilmelere neden olmaktadır.

Özellikle görece soğuk (serin) havalarda imalat yapıldıktan sonra oluşan sıcak iklim koşulları altında oluşan bu deformasyon, yetersiz kontrollü derzlerden dolayı plağın genişmesi mümkün olmadığı için oluşur. Genleşmeden kaynaklanan basınç gerilmesi karşılanamadığından, derzin yakınında plak kenarlarının lokalize bir yukarı hareketi sonucunda oluşmaktadır.

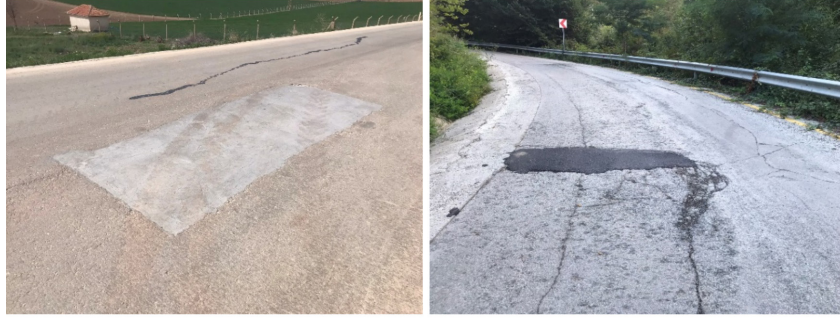
Şekil 2.19. Yama ve yama bozulmaları

Yama, SSB kaplamada 0,1 m²'ye eşit veya daha büyük bir alanın sökülerek yerine onarım yama malzemesi yerleştirilmesidir. Onarım malzemesi ve bu malzemenin plak ile birleşim kesimlerinde oluşan bozulmalara ise yama bozulması adı verilmektedir.

Yama alanında oluşan destek kaybı, zayıf zemin koşulları, ağır yük tekrarları, nem ve termal genleşmeden kaynaklanan gerilmelerin kombinasyonları onarım malzemesi ve bu malzemenin plak ile birleşim kesimlerinde bozulmalara neden olabilmektedir.

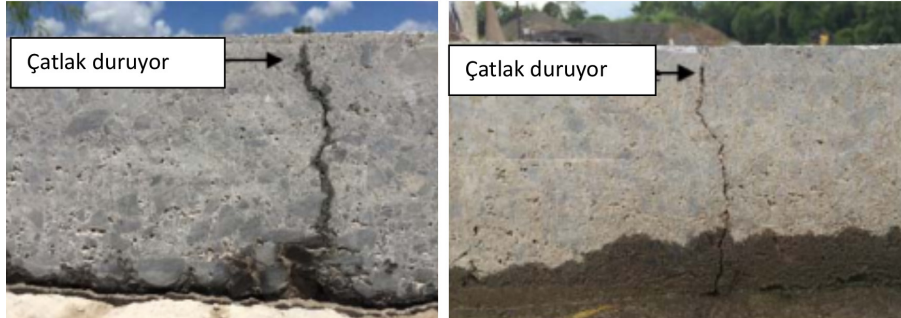
Şekil 2.20. Pompaj Etkisi (Wu ve diğerleri, 2017)

Üstyapı tabanında bulunan malzemenin su ile birlikte derzler veya oluşan çatlaklar yoluyla dışarı atılmasıdır. Pompaj etkisi trafik yükü altında plağın yapmış olduğu tekrarlı hareketten kaynaklanır. Su ve ince malzeme yük altındaki plaklar arasında hareket ederken, su plağın altına doğru sıkışır ve gerilmelere yol açar. Bu hareket, taban zeminini de aşındırır ve nihayetinde kaplama desteğinin kademeli olarak kaybolmasına neden olur. Bazı durumlarda pompaj etkisi ile beton plağın altında bulunan ince malzeme de sürüklenerek yüzeye çıkmaktadır. Pompaj etkisinin ana nedeni plağın altında su birikmesidir. Bu deformasyon, zayıf drenaj, plak çatlakları veya suyun alttaki malzemeye sızmasına izin veren derz ve çatlaklar nedeniyle oluşmaktadır.

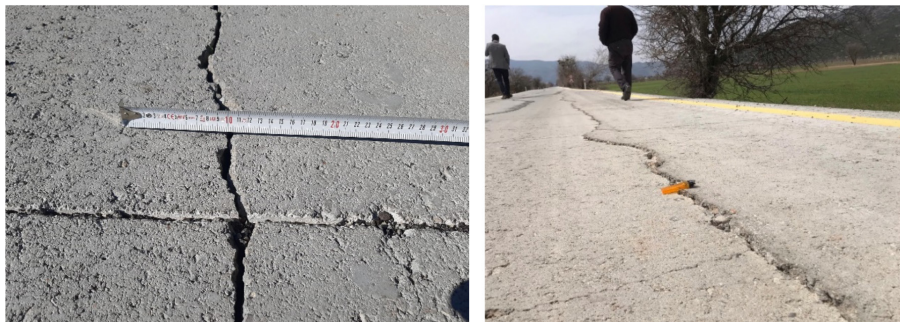
Şekil 2.21. Faylanma

Çatlak veya derz boyunca çatlak kenarları arasında kot (yükseklik) farkı oluşumudur. Başlıca oluşum nedeni SSB üstyapı tabanında zayıf zemin bulunmasıdır. Buna ek olarak plağın altında bulunan malzemenin sürüklenmesi veya pompaj etkisi de oluşum nedenleri arasında yer almaktadır. İklimsel faktörlerden dolayı aşırı genleşme ve büzülme hareketinin faylanma oluşumuna katkı sağladığı bilinmektedir.

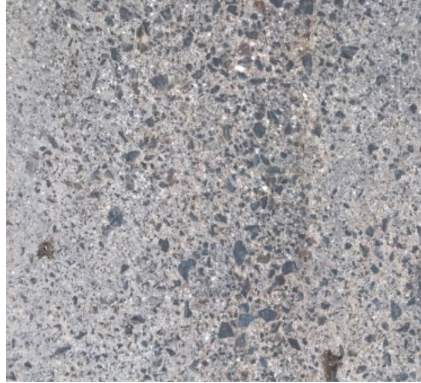
Şekil 3.1. Agrega cilalanması

Agrega özellikleri ile ilişkili oluşan bir deformasyon türü olduğu için şiddet ayrımı yapılamamaktadır. Cilalanma oluşan kesimler performans değerlendirmesinde bölgesel olarak tanımlanabilmektedir (Miller ve Bellinger, 2014).

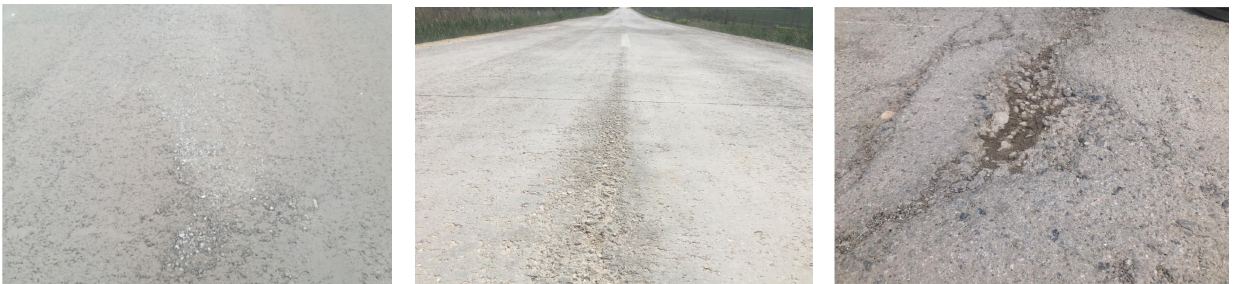
Şekil 3.4. Düşük-orta-yüksek şiddetli segregasyon örnekleri

Orta Şiddet-Segregasyon oluşan yüzeyde lokal agregas kaybı yoğunlaşmış olup ayrışma rahatlıkla fark edilmektedir.

Yüksek Şiddet-Segregasyon oluşan yüzeyde bazı lokal çukurlar ve kopmalar oluşmuştur.

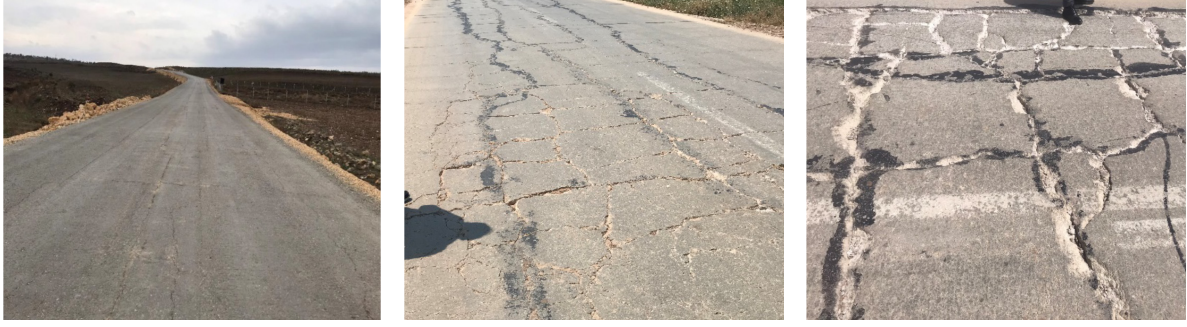
Düşük Şiddet-4 ila 8 parçaya bölünmüş çatlak genişliği 13 mm'ye kadar olan ve 4 veya 5 parçaya bölünmüş 13 ile 50 mm arasında çatlak genişliğindeki deformasyonlar olup, ayrılan (bölünen) parçalar hareket etmez.

Orta Şiddet-8'den fazla parçaya bölünmüş çatlak genişliği 13 mm'ye kadar olan ve 6 ila 7 parçaya bölünmüş, 13 ile 50 mm arasında çatlak genişliğinde olan ve 4 veya 5 parçaya bölünmüş 50 mm'den büyük çatlak genişliğindeki deformasyonlar olup, ayrılan (bölünen) plaklar hareket edebilir ancak sökölme oluşmamaktadır. Yüksek Şiddet-8'den fazla parçaya bölünmüş 13 ile 50 mm çatlak genişliğinde olan ve 6'dan fazla parçaya bölünmüş 50 mm'den büyük çatlak genişliğindeki deformasyonlardır. Ayrılan plaklar sökölmemektedir (Pereira, 2014).

Şekil 3.8. Düşük-orta-yüksek şiddetli plak bölünmesi örnekleri

Plak Bölünmesi (Divided Slab)	Beton plağın çatlaklarla dört veya daha fazla parçaya bölüdüğü deformasyon tipidir.	Ano Sayısı	-Çatlak Dolgusu ve Yalıtımı -Yama (tam derinlik)	-Yama (tam derinlik) ve Ankrajlama	-Yama (tam derinlik) ve Ankrajlama

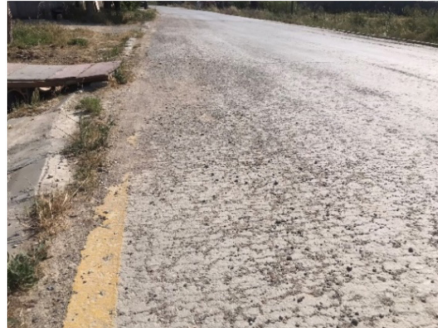
Orta şiddetli harita şeklinde çatlama: Yüzeyin %15'inden az alanda çatlak bulunmaktadır.

Şekil 3.9. Orta şiddetli harita şeklinde çatlama

Adı	Tanım	Ölçü Birimi	Şiddet Düzeyi / Önerilen Bakım Onarım Yöntemi			Örnek Fotoğraflar
			Düşük (L)	Orta (M)	Yüksek (H)	
Harita Şeklinde Çatlama (Map Cracking, and Cracking)	Beton plağın üst yüzeyinde, yer alan sığ, ince yani kılcal çatlaklardan oluşan bir ağrı ifade etmektedir. Bu tür çatlaklar 120 derecelik açılarla kesişme eğilimindedir. Plak yüzeyinden yaklaşık 6 ila 13 mm derinliğe kadar oluşmaktadır.	Ano Sayısı	-Müdahale edilmez	-Müdahale edilmez	-Müdahale edilmez -Koruyucu yüzey kaplama

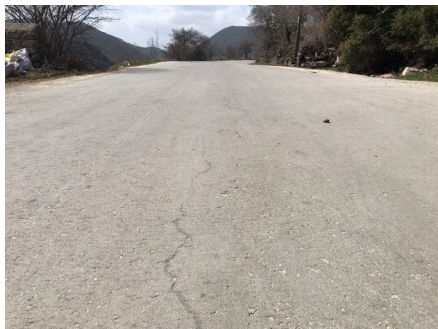
Yüzeysel kılcal çatlaklar olup, şiddet seviyesi ölçülmemektedir. Performans değerlendirmelerinde büzülme çatlaklarının mevcut olduğunu belirtmek yeterlidir (ASTM D6433, 2023).

Şekil 3.10. Büzülme çatlağı

Büzülme Çatlakları (Shrinkage Cracks)	Büzülme çatlakları, rötre çatlakları olarak da bilinen, uzunluğu genellikle 2 m'den daha kısa olan ve plak derinliğince uzanmayan, kılcal çatlaklardır.	Ano Sayısı	-Müdahale edilmez	-Müdahale edilmez	-Müdahale edilmez

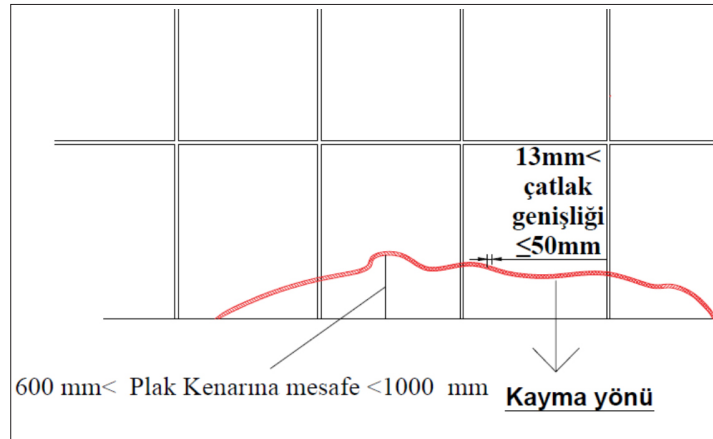
Orta şiddetli şerit ve kenar kayması, çatlak genişliği 13 ila 50 mm arasında olan veya çatlakın plak kenarına mesafesi 600 mm'den fazla 1000 mm'den daha az olan kaymalardır.

Şekil 3.13. Orta şiddetli şerit ve kenar kayması

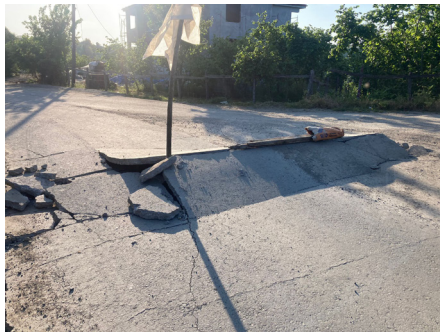
Yüksek Şiddet-Basınç patlaması, plağı iki ayrı parçaya ayırmış ve ilgili kesimde yukarı yönlü hareket başlamış olup plak üzerinde geçiş yapılamaz durumdadır (ASTM D6433, 2023).

Şekil 3.15. Yüksek şiddetli basınç patlaması

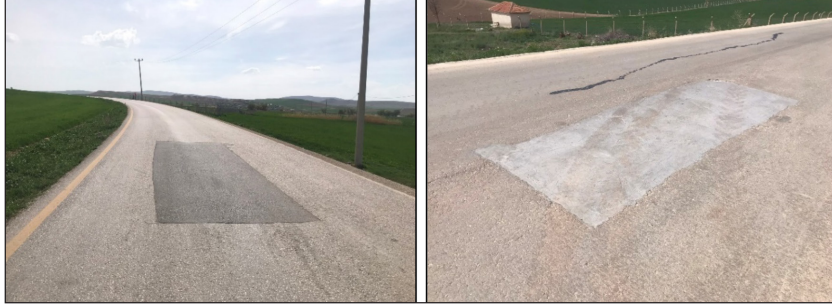
Şekil 3.16. Düşük şiddetli yama ve yama bozulmaları

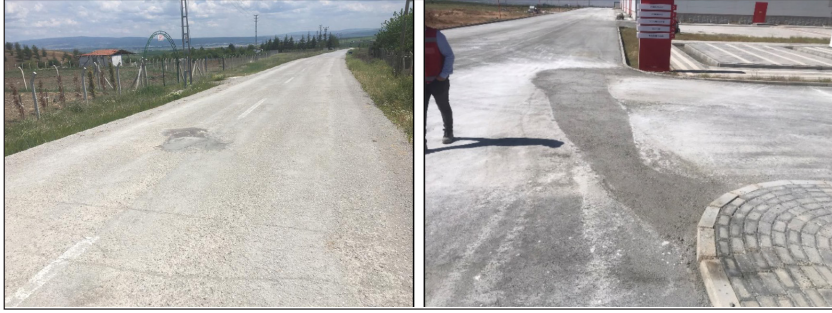
Orta şiddetli yama/yama bozulması: Yama yapılan alanda yama malzemesinde yer değiştirme ya da yama ve yama kenarlarında bozulmalar oluşmaktadır.

Şekil 3.17. Orta şiddetli yama ve yama bozulmaları

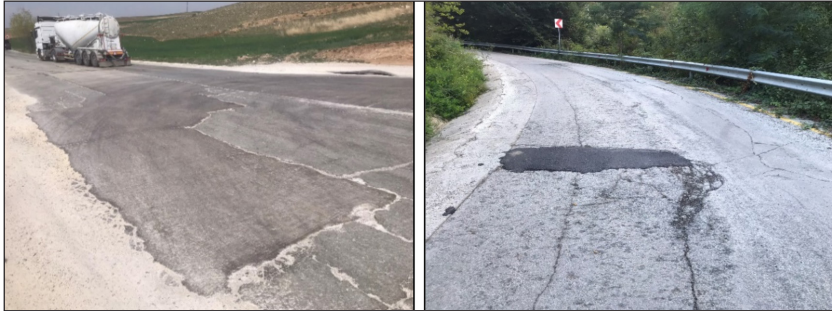
Yüksek şiddetli yama/yama bozulması: Yamalarda bozulma (dağılma, parçalanma vb.) oluşmaktadır. Bozulma yolun konfor düzeyini oldukça etkiler (Miller ve Bellinger, 2014).

Şekil 3.18. Yüksek şiddetli yama ve yama bozulmaları

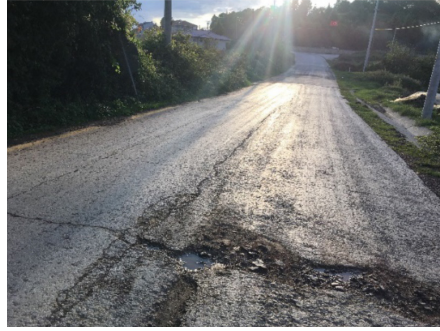
Pompaj etkisi sonucunda oluşan deformasyon değişen iklim koşullarına göre oldukça farklılık gösterdiği için şiddet ayrımı yapılamamaktadır. Pompaj etkisi olan kesimler performans değerlendirmesinde belirtilmelidir (Miller ve Bellinger, 2014).

Şekil 3.19. Pompaj etkisi

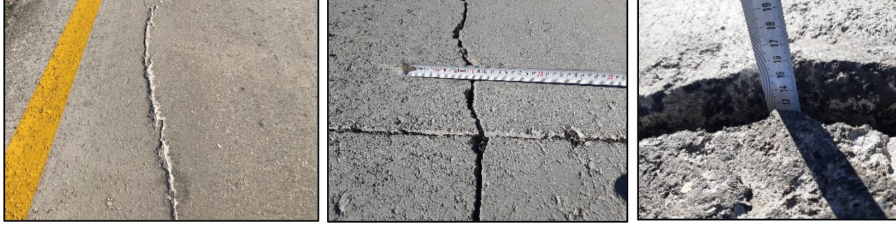
Çatlak genişlikleri, faylanma miktarı ve ayrık çatlak sayısı belirlenir.

Şekil 4.2. Çatlak şiddetinin belirlenmesi

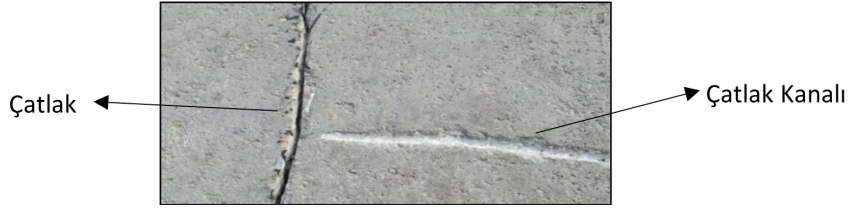
Çatlak dikey bir kazıyıcı kullanılarak genişletilir, keskin uçlar düzeltilir. Beton plak parçalanacağı için döner darbeli kazıyıcılar kullanılmamalıdır.

Şekil 4.3. Çatlak kanallarının oluşturulması

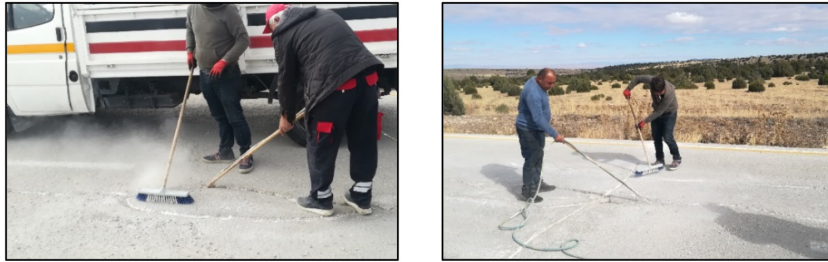
Çatlak basınçlı hava ve su ile temizlenir ve kuruması sağlanır.

Şekil 4.4. Çatlakların temizlenmesi

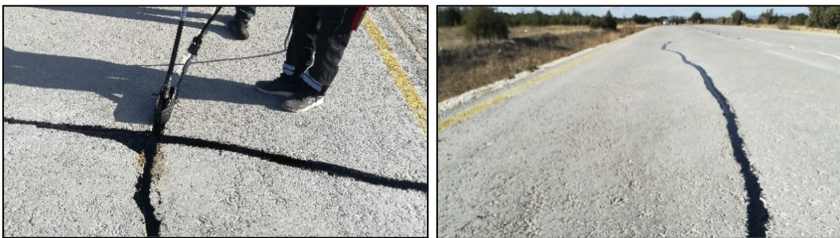
Dolgu malzemesi çatlak sınıflandırması ve uygulama özelliklerine göre seçilmelidir.

Şekil 4.5. Dolgu malzemesi uygulanması

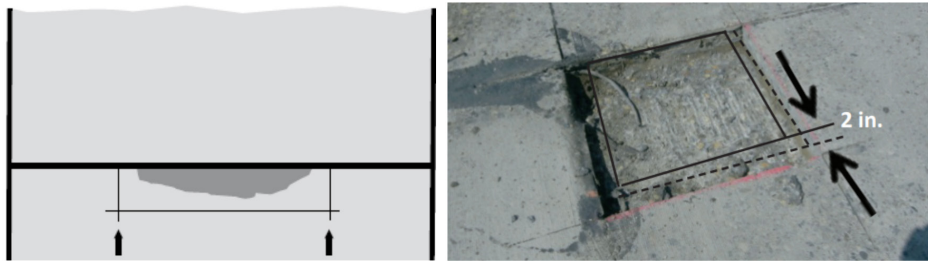
- Yama yapılacak SSB kaplama yüzeyi kare veya dikdörtgen kesit oluşacak şekilde derz kesme makinesi ile kesilir. Kesme yüzeyi 30-60 derece açılı olabilir.
- Yama yapılacak yüzey tozdan ve yabancı maddelerden temizlenir.
- Yama uygulanacak yüzeyde çatlak mevcut ise çatlak usulüne uygun şekilde doldurulur.
- Yama malzemesi özelliklerine göre gerekirse yan yüzeylere astar malzemesi uygulanır.
- Yama malzemesi yerleştirilerek onarım tamamlanır.

Şekil 4.8. Yama alanı ve yüzeyi (Smith ve diğerleri, 2022)

Onarım malzemesinde çatlakların oluşmasına neden olabilecek düzensiz şekillerden kaçınmak için onarım alanı aynı zamanda kare veya dikdörtgen şeklinde ve mevcut derz bulunuyor ise derz modeliyle aynı hizada tutulmalıdır. Aynı onarım alanları 61 cm'den daha yakınsa, maliyetleri azaltmak ve çok sayıda küçük onarımı ortadan kaldırmak için birleştirilebilirler (ACPA, 2006).

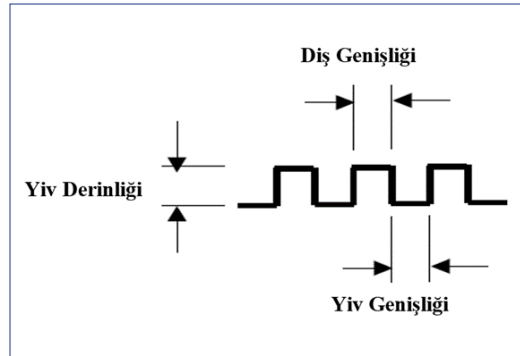
Elmas taşlama yapılmış yüzeylerin geliştirdiği doku ve sürtünme, taşlama başlığındaki bıçak yerleşimine göre değişir. Bıçakların uygun şekilde yerleştirilmesi sürtünmeyi artırabilir ve yeni yüzeyin servis ömrünü uzatabilir. Bıçak yerleşimi, yumuşak agregalı beton kaplamalarda daha fazla aralıklı olabilirken, daha sert agregalarda daha sıkı aralıklar da olması gerekebilir (FHWA, 2001).

Şekil 4.9. Tipik elmas taşlama dokusu (FHWA, 2001)

Elmas taşlama genellikle plak kalınlığını 4 ila 6 mm azaltır. Beton dayanımındaki artış dikkate alınırsa, plak kalınlığındaki küçük azalmanın servis ömrü üzerinde ihmal edilebilir bir etkisi vardır. Aşırı pürüzlü veya çatlaklı tüm beton kaplamalar, elmas taşlama için uygun değildir. Elmas taşlama tek başına mevcut deformasyonları çözmek için yeterli olmayabilir. Pompaj etkisi, destek kaybı, köşe kırılmaları, hareketli çatlaklar ve blok kırılmalar gibi yapısal deformasyonların, taşlama yapılmadan önce onarımı gerekmektedir (FHWA, 2001).

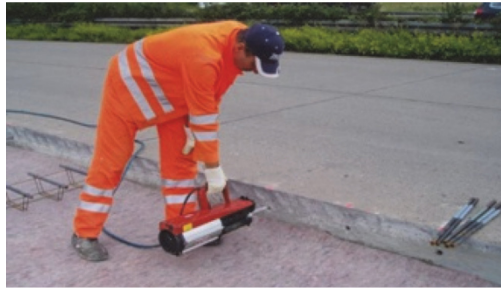
Ankrajlama, diğer beton yol tiplerinde olduğu gibi SSB yollarda da kullanılan bir bakım yöntemidir. Özellikle şerit yenileme ve tam derinlikli plak onarımlarında tercih edilir. Ankrajlama yönteminin temel amacı yenilenen kesimle mevcut kaplama arasında etkin bir yük transferi sağlamaktır.

Şekil 4.11. Ankraj uygulaması (PIARC, 2013)

Ankrajlama işleminde dikkat edilmesi gereken ilk adım mevcut beton kaplamaya bağlanacak donatı çubuklarının yerleştirileceği deliklerin düşey düzlemde mevcut kaplamanın plak kalınlığının yarısında açılması gerektiğidir. Delikler yatay düzlemdeyse belirlenen bakım/onarım projesine uygun aralıklarla açılmalıdır.

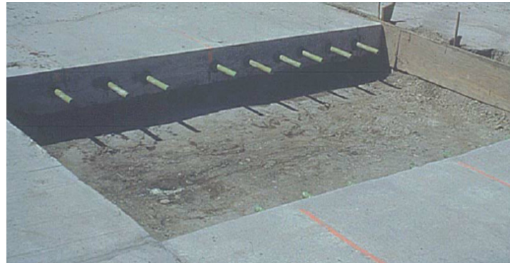
Onarım amacıyla beton plağın kesilen yüzü görece pürüzsüz bir yüzey olduğundan, yapılan yama ile kesilen plak kesimi arasındaki yük aktarımı donatı çeliği ve taban desteği sayesinde gerçekleştirilir. Bu nedenle, mevcut plak kesiminin kesilen yüzeyinde doğru tasarlanmış ve uygulanmış bir delme ve epoksileme işlemi donatı çubuklarının uygun şekilde yerleştirilmesi açısından çok önemlidir. Saha araştırmaları, başarısız olan yama çalışmalarının önemli bir kısmında donatı çubuğu ile beton arasında oluşan yetersiz bağ eksikliğinin önemli rol oynadığını göstermektedir.

Şekil 4.12. Ankraj uygulaması (PIARC, 2013)

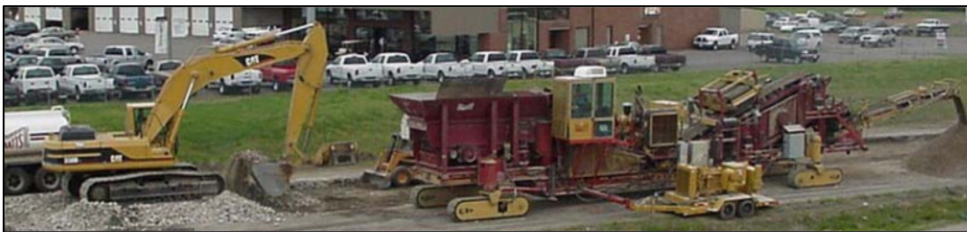
GDA, yolun ve/veya banketlerin bir alt temel tabakasında kullanılacağı zaman, yerinde bir beton geri dönüşüm treni kullanılarak üretim gerçekleştirilebilir. Bu tür sistemlerde tipik olarak, yerinde geri dönüşüm için özel olarak uyarlanmış ve paletlere monte edilmiş birincil ve ikincil kırıcılar kullanılır (ACPA, 2009).

Şekil 4.13 Yerinde geri dönüşüm (Snyder ve diğerleri, 2018)

Kaplamanın yerinde geri dönüşüm tekniği, mevcut kaplama tabakasını bulunduğu yerde kazıyıp öğütmeyi, çimento ve gerektiğinde su ile karıştırmayı içermektedir. Çimento ile optimum karışım sağlayacak agrega granülometrisi elde etmek için gerektiğinde ilave agrega katılabilir. Sonuçta, taşıma kapasitesi çok yüksek, su veya don kaynaklı erozyona karşı çok dayanıklı olan çimento bağlayıcılı bir temel elde edilmiştir. Yol yapısı bütün tabakalarını içerecek şekilde hiçbir malzeme atılmadan ve çok az yeni malzeme girişi ile yenilenebilmektedir. Dolayısıyla bu yöntem, tali yolların yenilenmesi açısından çok uygun bir tekniktir.

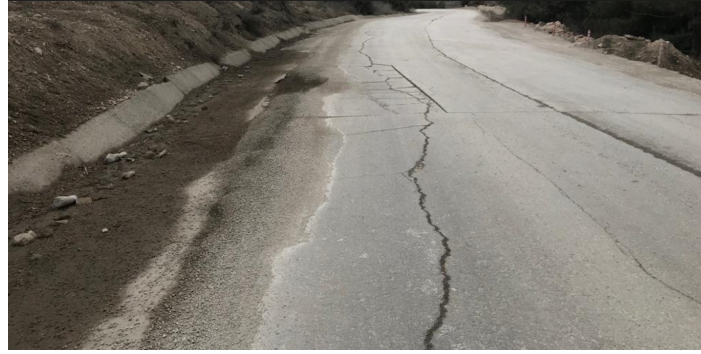
Çalışma kapsamında incelenen, SSB yolların kayda değer bir kısmında drenaj yapılarının eksikliği veya drenaj sistemlerinin etkin kullanılmaması nedeniyle üstyapı tabanına su girişi etkisiyle deformasyonların oluştuğu gözlemlenmektedir.

Şekil 5.1 Etkin çalışmayan drenaj yapısı deformasyon oluşumu

SSB yollarda yatay ve düşey drenaj yapılarının (hendek, büz, menfez vb.) tesis edilmesi son derece önemlidir. Drenaj tedbirleri yol üstyapı tabanı ve gövdesini oluşturan kısımlarda suyun uzaklaştırılmasını sağlamaktadır. Drenaj yapılarının oluşturulmaması ve suyun SSB yol gövdesine girmesi halinde, beton yolda taşıma kapasitesi ve ömrünün azaldığı ve deformasyonların oluştuğu görülmektedir.
